Prueba de Bus C02 y 421 – Cabezal CDUC (Julio 2024)

Con relación a la solicitud de realizar una prueba de trazado para evaluar alternativas de ruta en los servicios C02 y 421 en las cercanías del cabezal en CDUC (San Carlos de Apoquindo) con bus tipo B y C, se comenta lo siguiente:

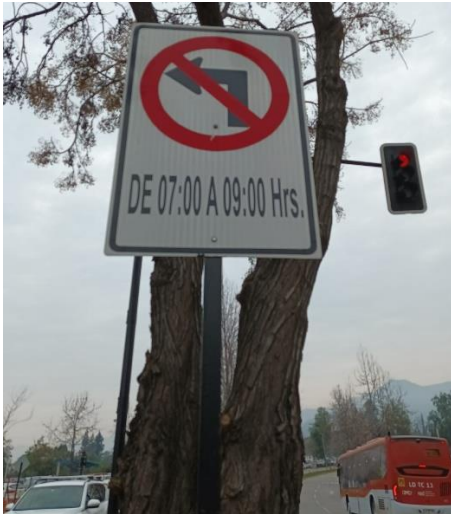
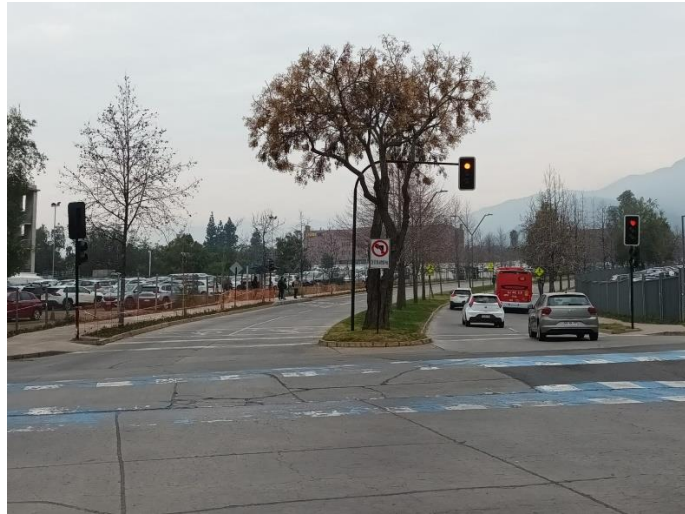
A. Virajes con bus tipo B

Observación: El viraje General Blanche (Oriente) hacia San Carlos de Apoquindo (Norte) está prohibido según señalización instalada en el cruce desde las 07:00 a las 09:00 horas. Misma prohibición existe para el viraje opuesto General Blanche (Poniente) hacia San Carlos de Apoquindo (Sur). Salvo esta indicación para ese horario, es factible realizar el movimiento.

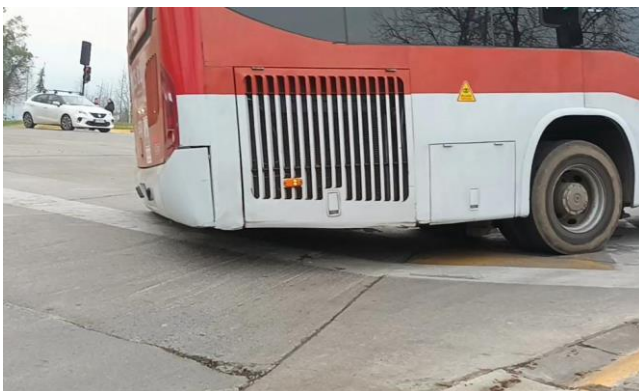
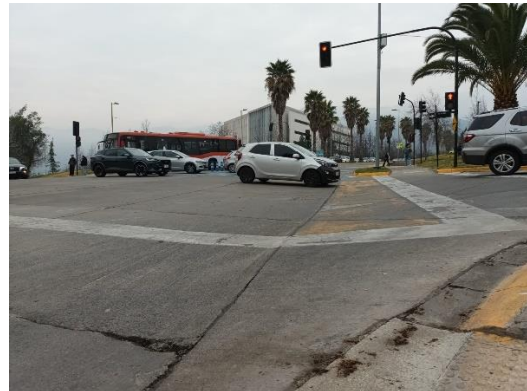
B. Virajes con bus tipo C

Observación: El viraje República de Honduras (Oriente) hacia Avenida La Plaza (Sur) se enfrenta a un elevado desnivel por la segunda calle, que genera que el lado izquierdo de la parte trasera del bus tope contra el pavimento. Se probó invadiendo la ciclovía con el mismo resultado.

Se añade además que la calzada oriente de Av. La Plaza, entre República de Honduras y Camino Las Flores presentan 2 pistas con un ancho inferior al requerido, por lo cual en las curvas el bus invade parte de la pista adyacente.
